Artikelnummer	S.002.496	Fotos und Bilder dienen nur der Veranschaulichung. Abweichungen in Farbe und Form sind möglich! Photos and figures are for illustration only. Colour and design is not guaranteed.
identification code

Reparatur-Satz für MB DGW - GBW kurz Vergl.Nr.: 6593300651 ohne Innenring	repair-kit for MB double-cardan shaft / short yok Ref.no.: 6593300651 without wear washer
--	--

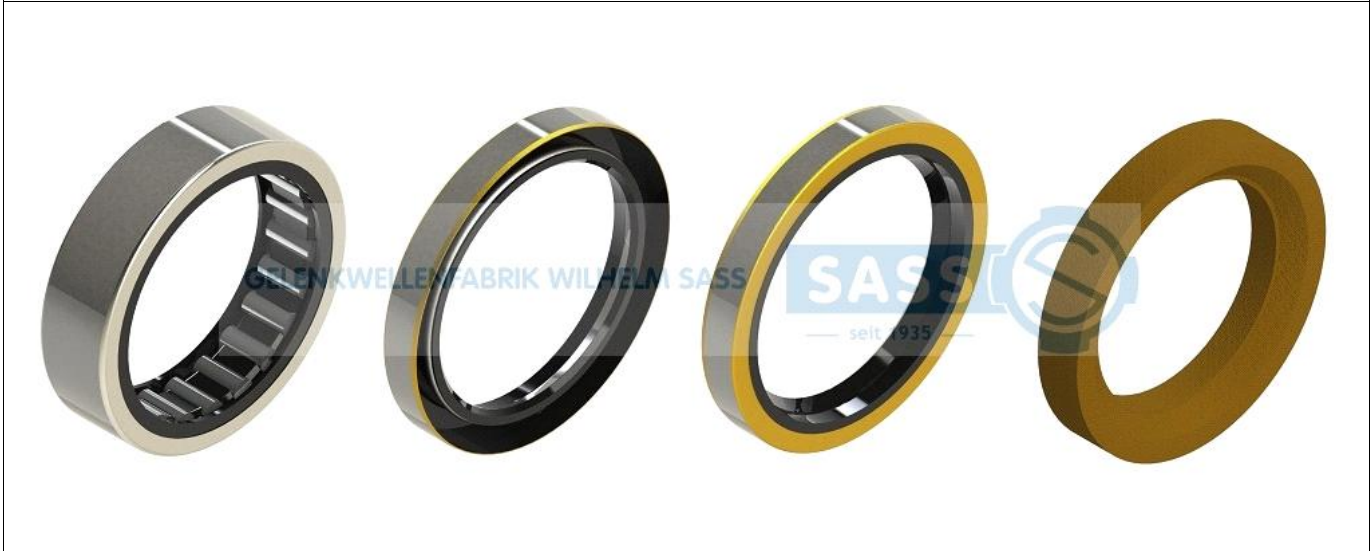
bestehend aus:
 1 Stück Nadellager 50x65x17
 1 Stück Wellendichtring B2-50x65x10 NBR
 1 Stück Wellendichtring B-50x65x8 NBR
 1 Stück Schaumstoffring 51x66x11

consisting of:
 1 pcs. needle bearing 50x65x17
 1 pcs. sealing ring B-50x65x8 NBR
 1 pcs. sealing ring B2-50x65x10 NBR
 1 pcs. foam ring 51x65x11
